**Informe Técnico N° A6915**

**PRIMER REPORTE**

# **EVALUACIÓN GEOLÓGICA DEL SECTOR DE SILLAPATA**

Región Huánuco  
Provincia La Unión  
Distrito Sillapata

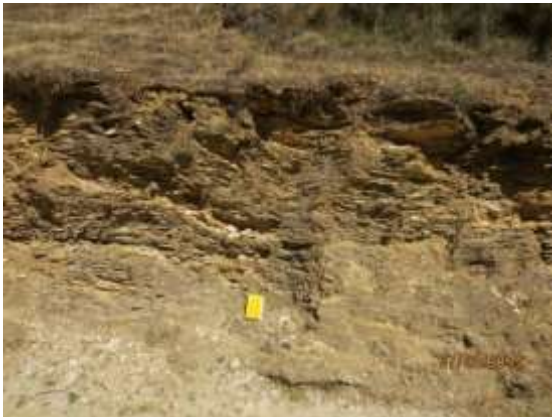
Según Cobbing *et al.* (1996) el afloramiento de rocas metamórficas en el sector Sillapata está formado por esquistos de bajo a medio grado de metamorfismo; los minerales más comunes son cuarzos, micas y feldespatos. Substrato rocoso muy meteorizado, de calidad geotécnica mala, susceptible a los movimientos en masa. Fotografía 1.

Fotografía 1. Afloramiento de esquistos

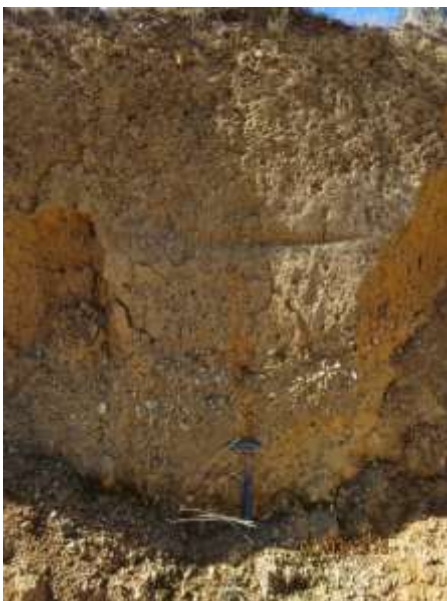
Son terrazas donde se sitúa el centro poblado Sillapata formado por secuencias de conglomerados y areniscas semiconsolidadas en matriz limo arcillosa, se encuentran en depresiones topográficas en los alrededores de la zona de estudio. Se consideran suelos no consolidados, saturados, de calidad geotécnica mala, susceptibles a movimientos en masa. Fotografía 2.

Fotografía 2. Afloramiento de una secuencia de la Formación La Unión, formada por conglomerados y areniscas en matriz limo arcilloso, poco consolidadas

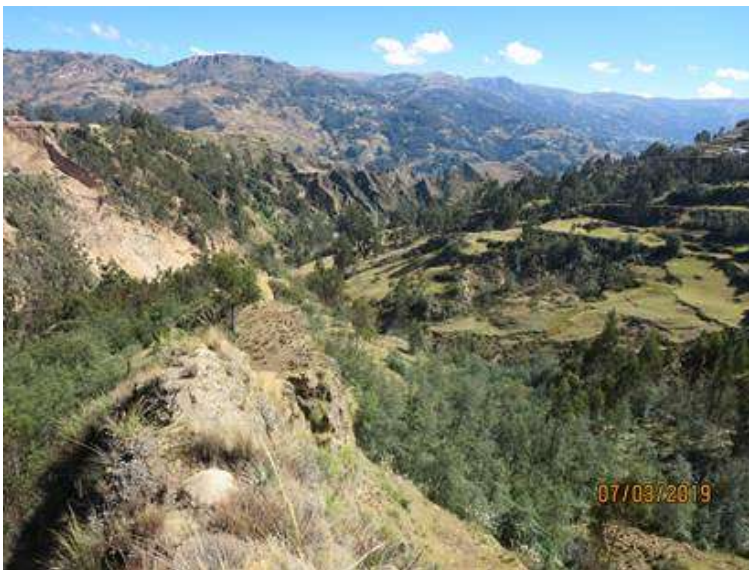
Fotografía 3. Vista panorámica del valle Yacurragra, se observa laderas disectadas por procesos exógenos.

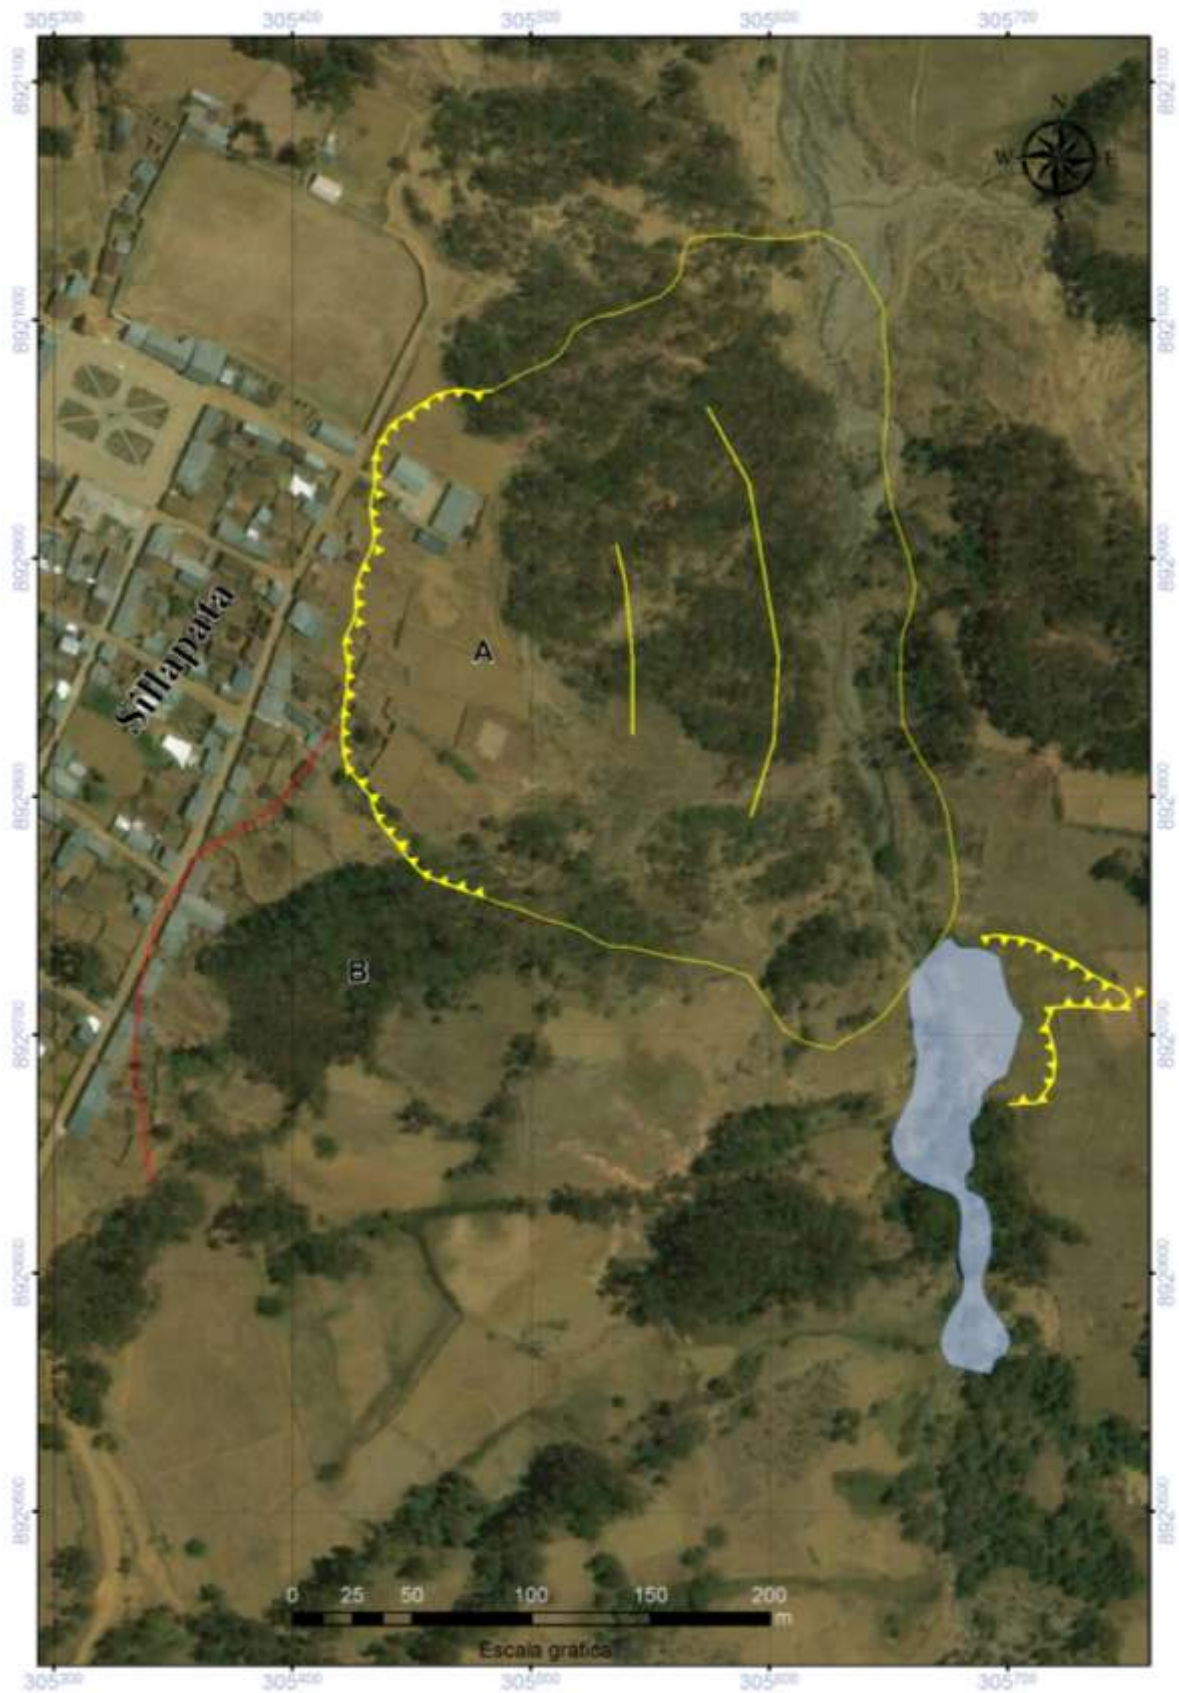
En el sector de Sillapata se han diferenciado dos deslizamientos (Figura 3)

Figura 3, Se muestra el deslizamiento (A), con línea amarilla, deslizamiento (B) con línea roja; laguna formada por represamiento de color celeste. (Ortofoto fecha 01 de julio 2019)

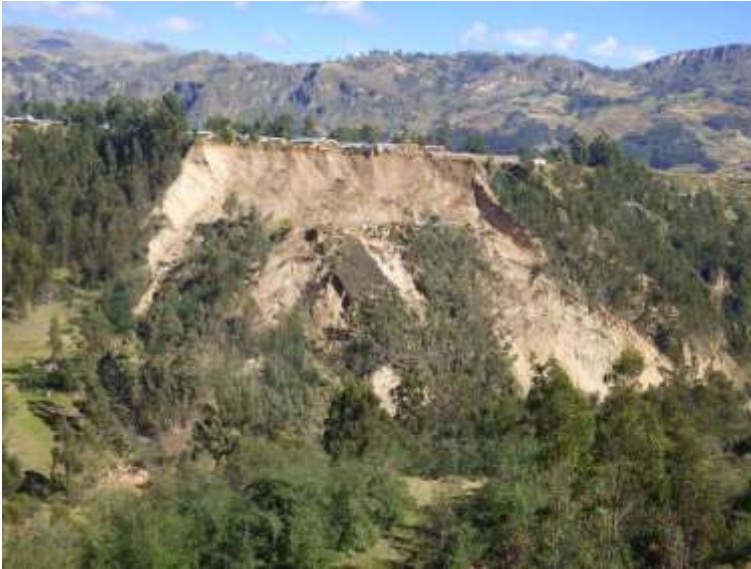
- ✓ Deslizamiento rotacional, presenta un escarpe recto (fotografía 4, 5 y 6), la masa al desplazarse obtura la quebrada.
- ✓ Escarpe principal de tipo traslacional con longitud de 200 m y de salto promedio de 25 m, con inclinación de 65° en dirección al sureste.

Fotografía 4. Vista panorámica del deslizamiento de Sillapata.

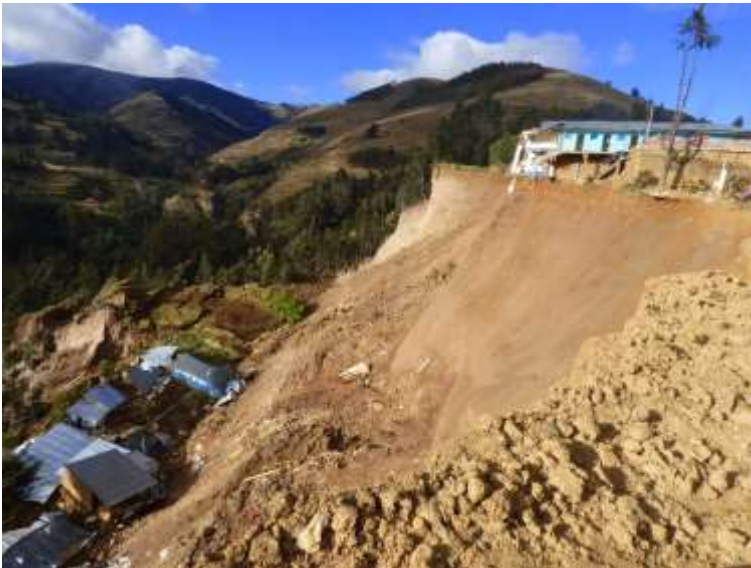
Fotografía 5. Se aprecia parte del escarpe principal y viviendas que se desplomaron por el deslizamiento.

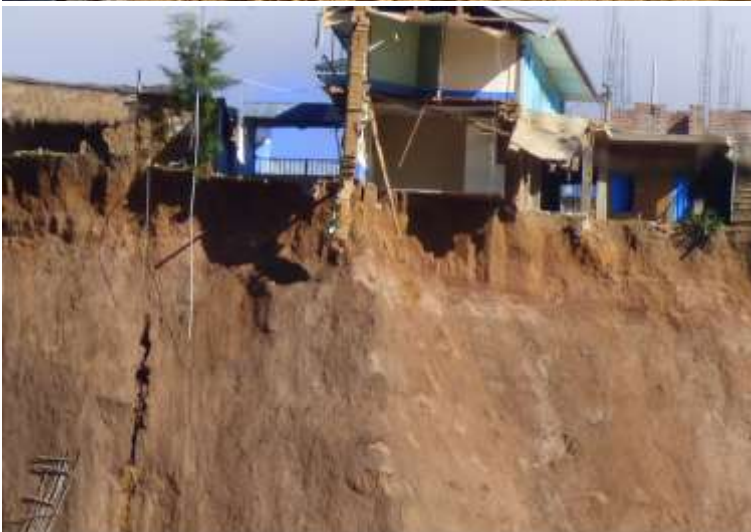
Fotografía 6. Vista frontal donde se aprecia el escarpe principal con desplazamiento recto. Además, viviendas semidestruídas.

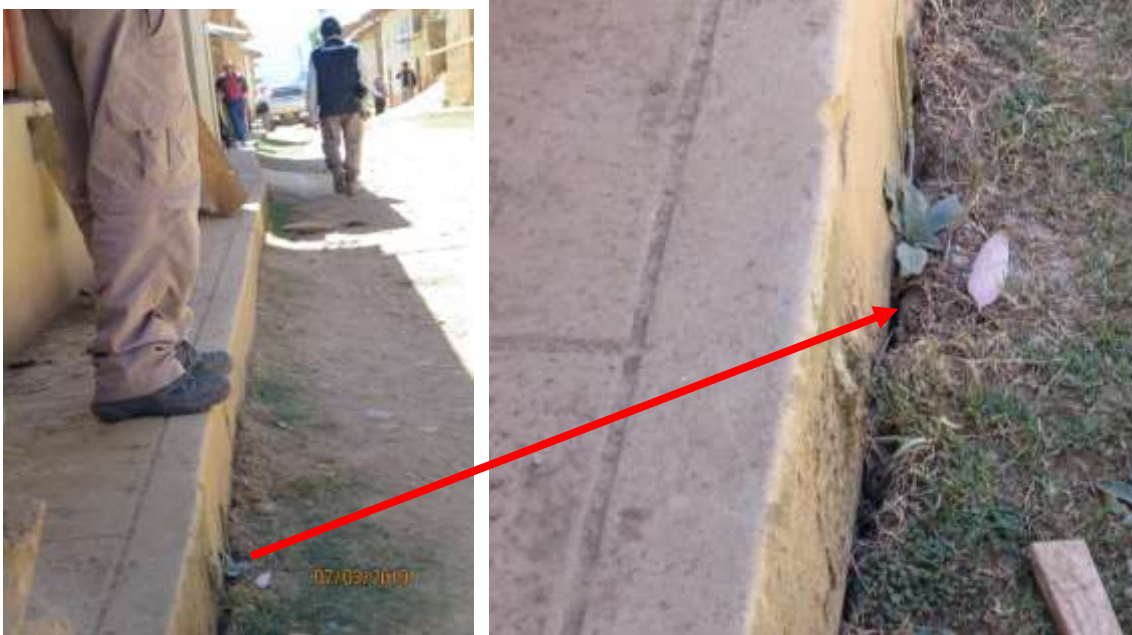
- ✓ La quebrada esta obturada en una longitud de 300 m.
- ✓ El ancho promedio del cuerpo del deslizamiento es 270 m.
- ✓ El avance principal del deslizamiento es de tipo retrogresivo, se aprecian agrietamientos en la parte posterior del escarpe principal. Esto se apreció en la calle Porvenir (fotografía 7).

Fotografía 7. Separación entre el suelo y la vereda, índice del desplazamiento del terreno.

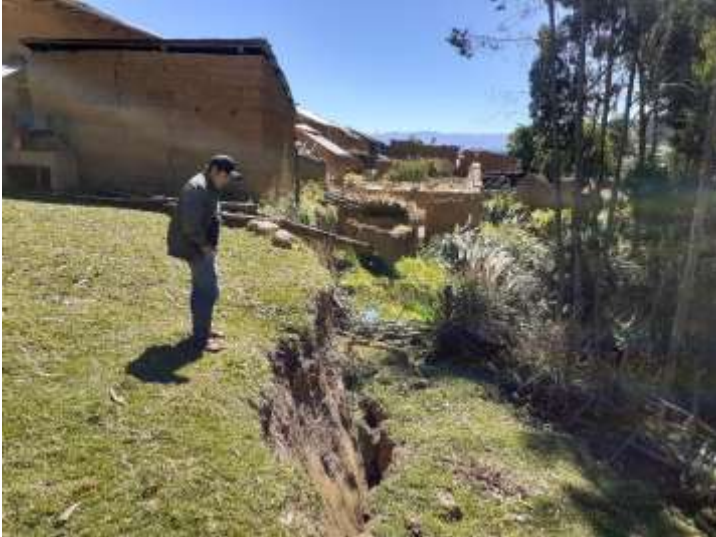
- ✓ Se aprecia la formación de un deslizamiento, que presenta escarpes con altura hasta de 2 m. (fotografía 8) con dirección predominante hacia el este.

- ✓ En la pared del escarpe, se observó huellas del deslizamiento reciente (fotografía 9).
- ✓ Este deslizamiento se está dando en forma escalonada (fotografía 8), se aprecian desplazamientos verticales del terreno, con saltos comprendidos entre 1 a 2 m.

Fotografía 8. Escarpe en proceso de formación, se observa la apertura del terreno.

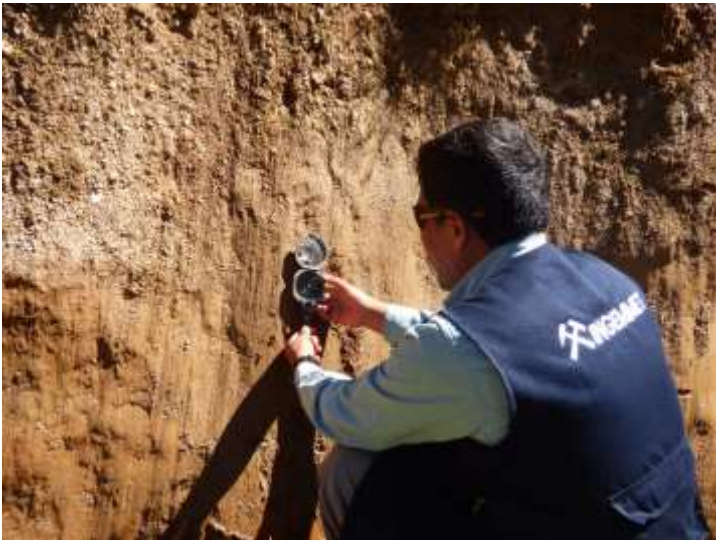
Fotografía 9. Escarpe en proceso de formación, se aprecian las estrías formadas por el desplazamiento de la masa del deslizamiento.

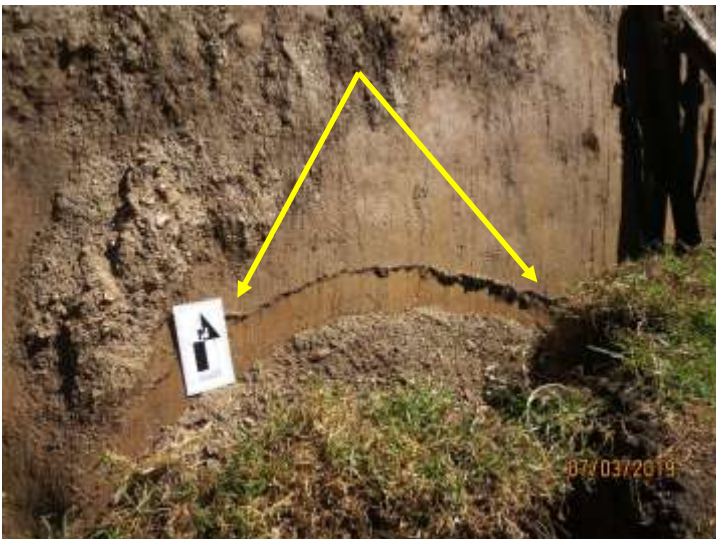
Fotografía 10. Marca en la pared del escarpe en formación, señala el desplazamiento reciente que ha tenido el terreno (señalado con línea amarilla).

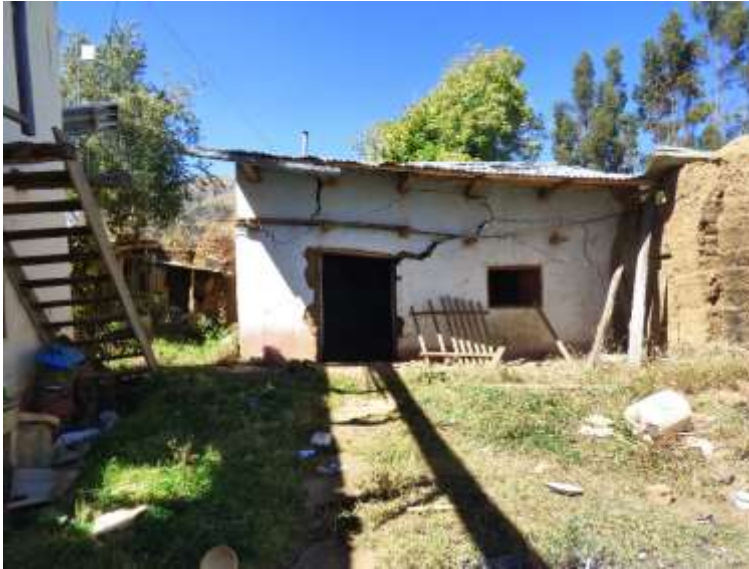
- ✓ En la superficie del cuerpo deslizamiento, se aprecian paredes de viviendas que han colapsado o se encuentran agrietadas.
- ✓ La pared del escarpe en formación se encuentra húmedo, lo cual muestra la saturación del terreno. Esto se debe a filtración del agua proveniente de lluvia y ruptura de las redes de agua y desagüe.

Fotografía 11 Viviendas afectadas por el asentamiento del terreno.
