**Informe Técnico N° A6915**

**PRIMER REPORTE**

# **EVALUACIÓN GEOLÓGICA DEL SECTOR DE SILLAPATA**

Región Huánuco  
Provincia La Unión  
Distrito Sillapata

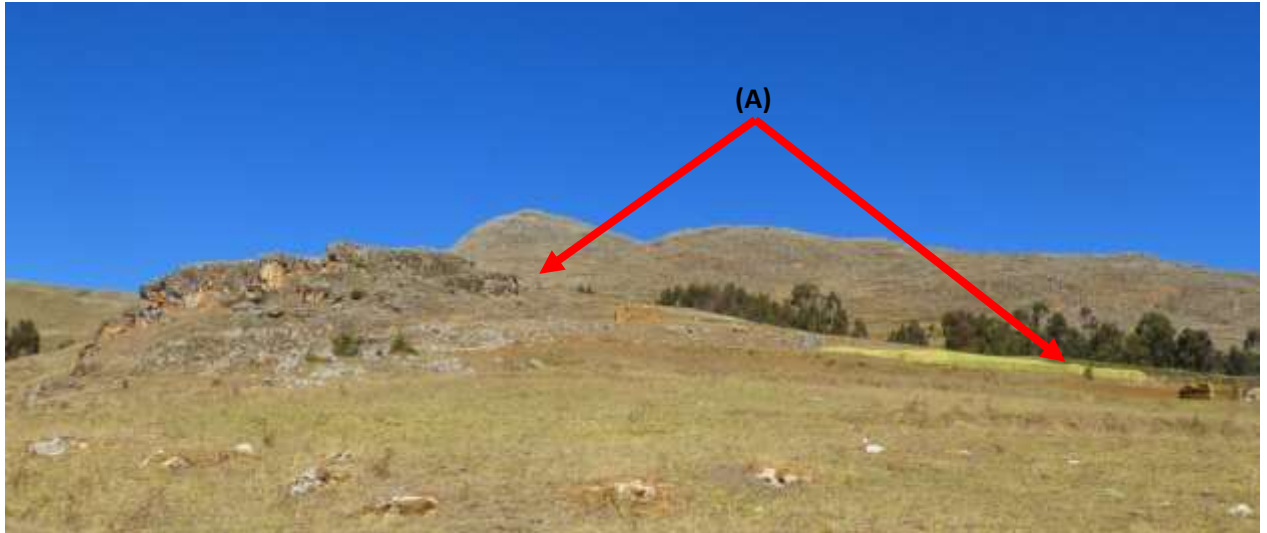
Geomorfológicamente se encuentra sobre la cima de una colina, que se caracteriza por tener una pendiente suave (fotografía 12).

En la actualidad no se aprecian movimientos en masa que pueda afectar al sector.

Fotografía 12. Se muestra la zona de reubicación
